**# 016**

1 augustus  
2006

**Technical Bulletin**

## PowerGrip® Kit K015541XS voor Ford dieselmotoren

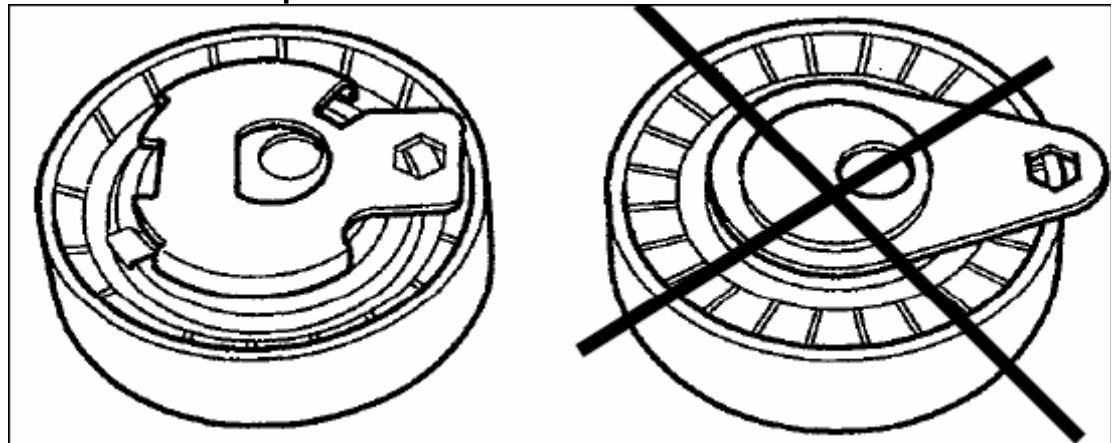
Fig. 1 Nieuwe automatische spanrol

Fig. 1 toont de oude vaste spanrol rechts en de nieuwe automatische spanrol links.

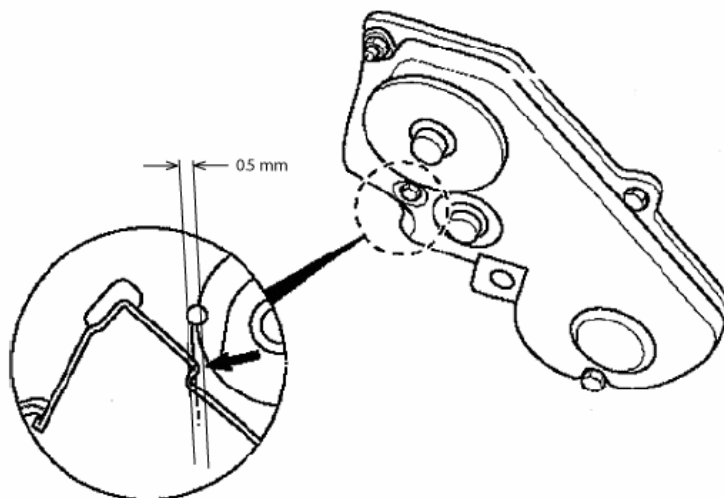
Als de vaste spanrol vervangen is door een automatische spanrol, dan moet de distributieriem beschermkap ook gemodificeerd worden.

Vijl de binnenkap bij (0.5mm) zoals in Fig. 3 weergegeven. *Beschadig de distributieriem beschermkap niet door teveel van de hoek bij te vijlen.!*

Door het niet opvolgen van bovenstaande instructies kan uw motor ernstig beschadigd raken!
