Technical Bulletin

Distributie riem/kit installatie bij VAG 1.4/1.6 16V

GATES REFERENTIE :	5565XS/K015565XS/K025565XS/KP15565XS/ KP25565XS-1/KP25565XS-2/T43149	 
MERK :	AUDI, SEAT, SKODA, VOLKSWAGEN	
MODEL :	Verschillende	
MOTOR :	1.4 16V, 1.6 16V	
MOTORCODE :	Verschillende

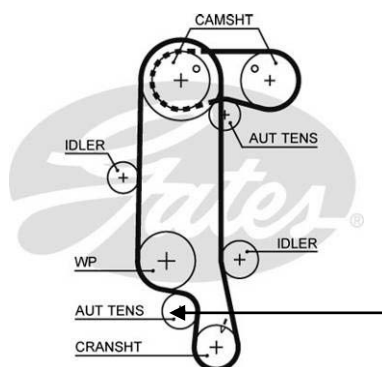
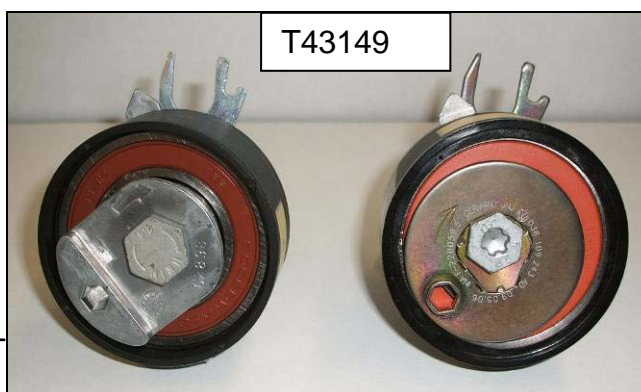
Fig. 1 toont de 2 verschillende versies van de automatische spanrol (voor de hoofdaandrijving), die in onze kits terug te vinden zijn. Deze zijn onderling verwisselbaar.

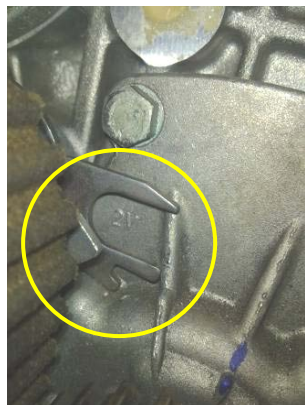
Fig. 2

Het is duidelijk dat een niet juiste positie van de positioneerlip (Fig. 2, 3 en 4) zal leiden tot een verkeerde riemspanning of tot het niet kunnen spannen van de riem.

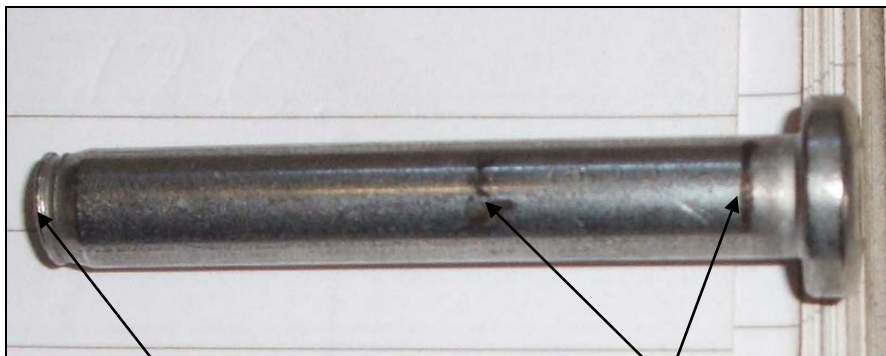
Fig. 8

Het verkeerde aanhaalmoment (te laag) kan tot het loskomen van de bout leiden (door de trillingen) waardoor de belasting naar de boutschacht wordt verplaatst, wat resulteert in het afbreken van de bout (Fig. 8).

Afgebroken bout

Contactmarkering van de spanrol

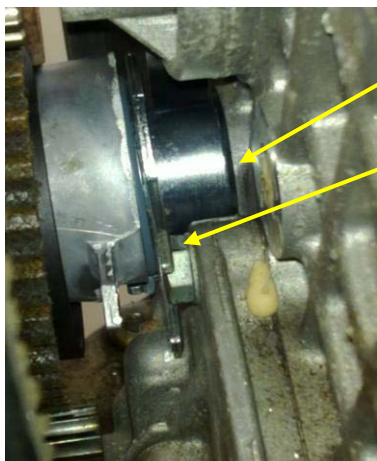
Fig. 9

Zelfs als de positioneerlip over de juiste boutkop is geplaatst, is het mogelijk dat de spanrol niet correct tegen het motorblok aanzit nadat hij is aangehaald. Hierdoor komt er een ruimte tussen de spanrol en het motorblok (Fig. 9). Dit zal later tot dezelfde problemen leiden.

Ruimte

Niet ver genoeg over boutkop

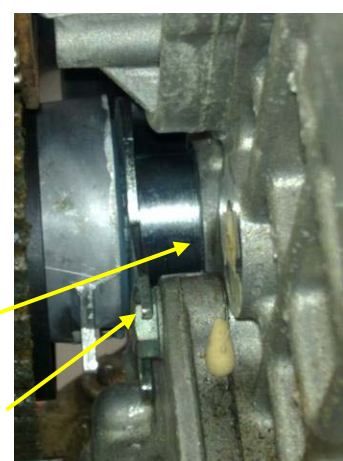
Fig. 10

Geen ruimte

Correcte positie

Draai de bout handvast, controleer of de spanrol in de correcte positie zit (Fig. 10).

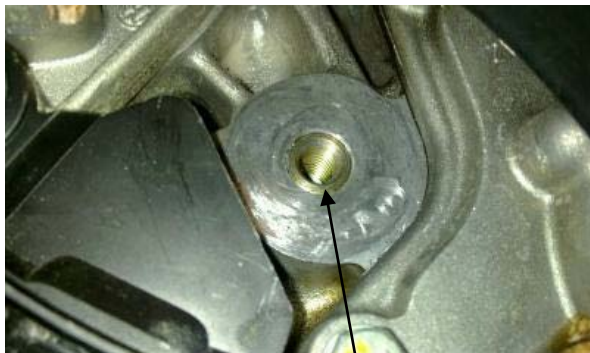
Fig. 11

- vervorming van de spanrol, wat leidt tot oververhitting van het lager
- beschadiging van de schroefdraad in het lichtmetaal motorblok, waardoor het nodig is de schroefdraad te repareren (Fig. 11)
- een gescheurde bout

Herstelde schroefdraad

Wees er zeker van dat de schroefdraad in het motorblok nog OK is. Installeer de nieuwe spanrol.

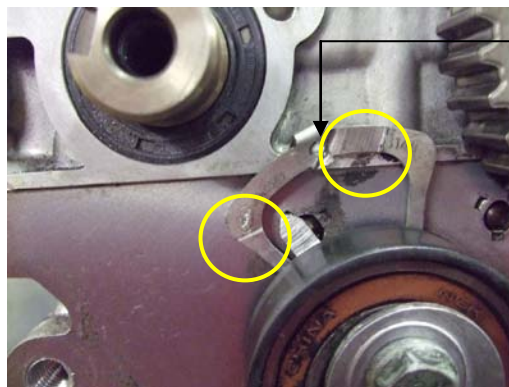
Fig. 18

In één geval was de spanrol op zijn kop geïnstalleerd, met de positioneerlip vast achter een deel van de cilinderkop op 11 uur (Fig. 18). Door het aandraaien van de spanrol vervormde de rugplaat omdat er geen gat was/is waar de lip in past.

Positioneerlip

Als gevolg hiervan, raakten het tandwiel van de linker nokkenas en de distributieriem de rugplaat en werd de zijkant van de riem 'weggevreten' totdat de riem brak. De markering op de spanrolrugplaat (Fig. 18) en de restanten op de binnenzijde van de beschermkap (Fig. 19) zijn de stille getuigen van dit vernietigingsproces.

- de positioneerlip wordt geplaatst in het gat in de cilinderkop op 6 uur (Fig. 17).
- de spanrol tegen de klok in wordt gedraaid totdat de naald in lijn is met de positioneerlip
- de spanrolbout wordt aangehaald tot 20 Nm
- de motor 2 omwentelingen wordt gerooteerd tot BDP en de pointer positie is gecheckt (aanpassen indien noodzakelijk).

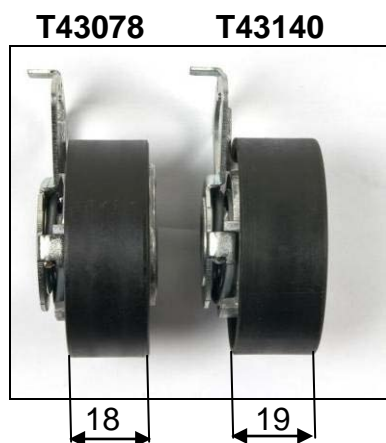
Fig. 20

De breedte van de poelie van de spanrol van de K01 (T43078) is 18 mm, die van de K02 (T43140) is 19 mm (Fig. 20).

Deze zijn NIET onderling verwisselbaar.

Controleer of u de juiste PowerGrip® Kit monteert, afhankelijk van het motornummer:
