Technical Bulletin

Distributie riem/kit installatie bij VAG 1.4/1.6 16V

GATES REFERENTIE :	5565XS/K015565XS/K025565XS/KP15565XS/ KP25565XS-1/KP25565XS-2/T43149	 
MERK :	AUDI, SEAT, SKODA, VOLKSWAGEN	
MODEL :	Verschillende	
MOTOR :	1.4 16V, 1.6 16V	
MOTORCODE :	Verschillende

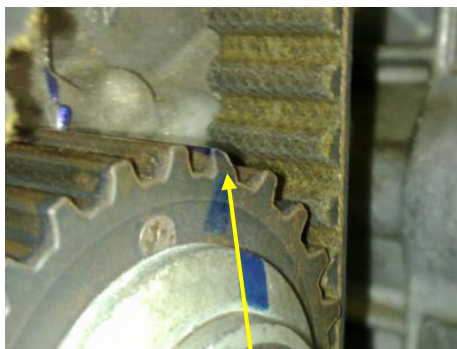
Fig. 12

De afgeschuinde tand van de krukspoele (Fig. 12) moet in lijn staan met de rechter positioneerrib (Fig. 13).

Afgeschuinde tand

Zet de motor op Bovenste Dode Punt (BDP).

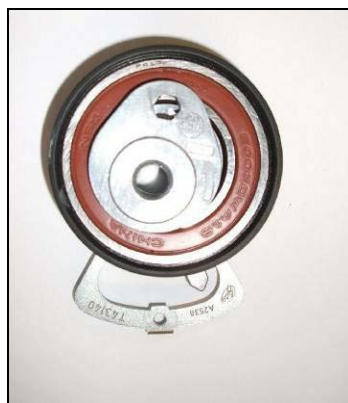
Fig. 16 toont de automatische spanrol voor de aandrijving van de tweede nokkenas.
